URETEK Een uniek procédé

Verzakte vloer?
Onstabiele fundering?
Kies voor
BODEMINJECTIE

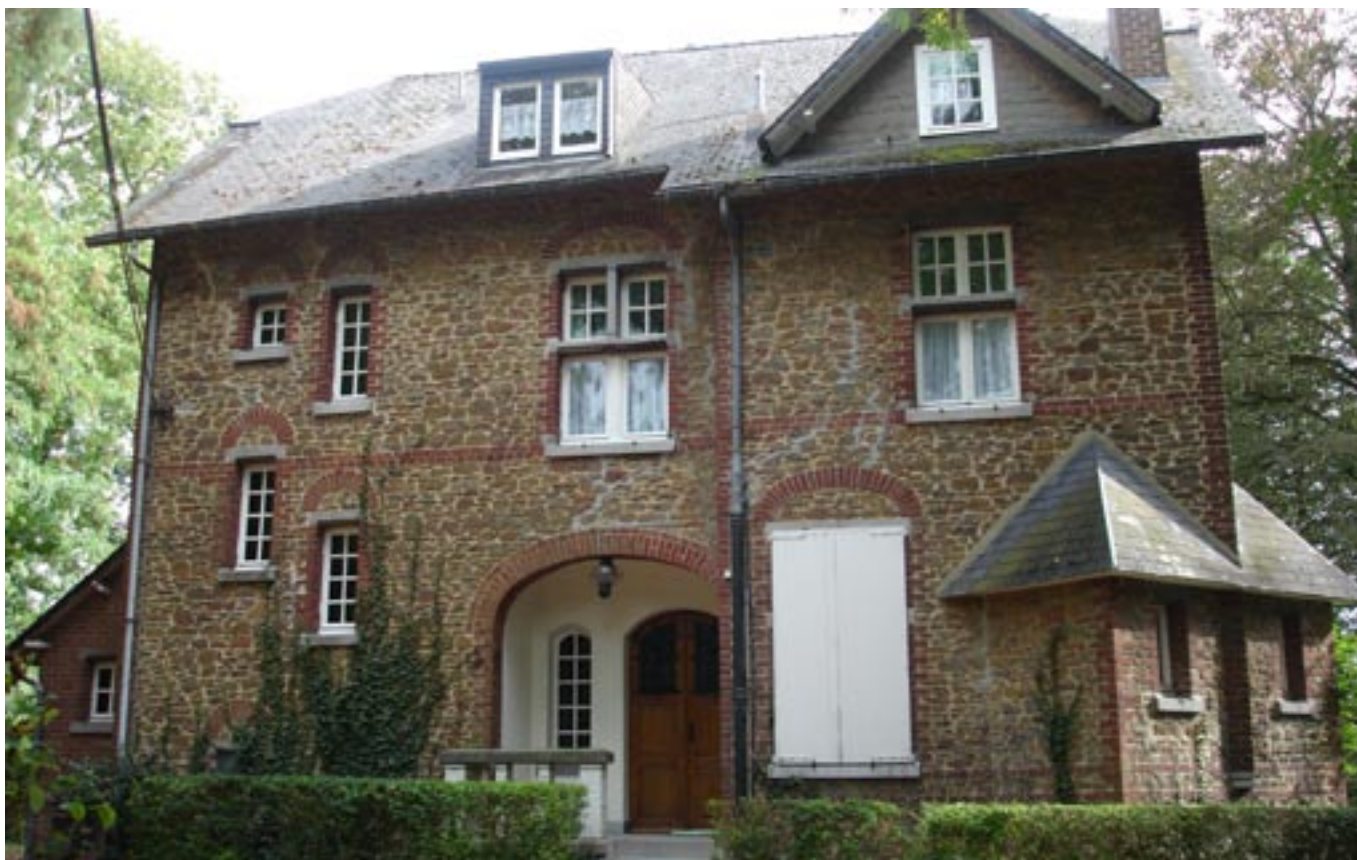
PROJECT 1 *Facelift voor een statig landhuis*

- **Waar:** Mont-Saint-Aubert, Doornik
- **Probleem:** Wegglijden voorgevel

Een “Châlet”, op de heuvel van Mont-Saint-Aubert nabij Doornik, vertoonde eind 2004 **forse scheuren** in een deel van de voorgevel. Dit natuurstenen landhuis uit 1906 wordt omgeven door een park met volwassen bomen. Een dringende ingreep drong zich op.

De volledige rechterhoek van de voorgevel gleed zachtjesaan weg en dreigde in te storten. De **mergelgrond** waarop dit huis werd gebouwd, is niet ideaal en de bomen rond

het huis pompen bij droog weer grote hoeveelheden grondwater op.

”Na een grondonderzoek kwam URETEK ter plaatse. Op één dag tijd werd de klus geklaard. Heel omzichtig werd het **URETEK-mengsel** op diverse plaatsen in de grond, ter hoogte van de voorgevel, geïnjecteerd. Je zag de gevel millimeter na millimeter verschuiven tot zijn oorspronkelijke positie en je hoorde licht gekraak. Goed twee jaar later is de situatie nog steeds perfect stabiel”.

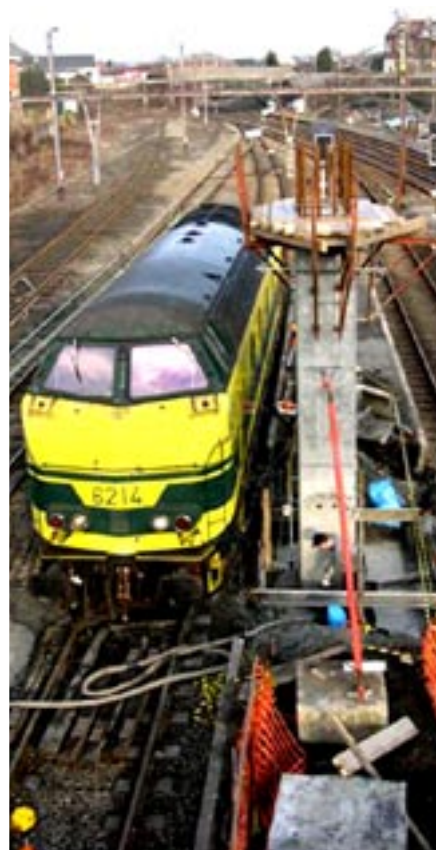
PROJECT 2 Voetgangersbrug verzakt in Tamines

■ **Waar:**
Spoorlijn Namen-Charleroi

■ **Probleem:**
Pijler van brug verzakt

Bij de bouw van een voetgangersbrug over de spoorlijn Namen-Charleroi in Tamines, doken onverwachts ernstige problemen op. Een betonnen pijler die midden een smal perron werd geplaatst, bleek al binnen de 24 uur abnormaal te verzakken waardoor de kop van de pijler **zeven centimeter uit het lood** kwam te staan. De ondergrond bleek veel minder draagkracht te hebben dan vermoed en een bijkomende belasting bij het plaatsen van de brugdekbalken zou leiden tot nog meer beweging van deze pijler.

Opdrachtgever en aannemer zochten een snelle oplossing waarbij het spoorverkeer minimale hinder zou ondervinden. Ir. Marc George van de studiedienst NV Betonac licht toe: “De klassieke oplossing bestond erin **de pijler opnieuw los te maken van zijn fundering en deze fundering zelf met**

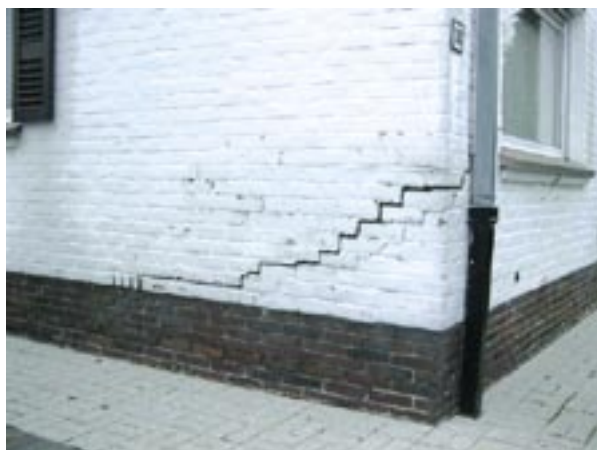
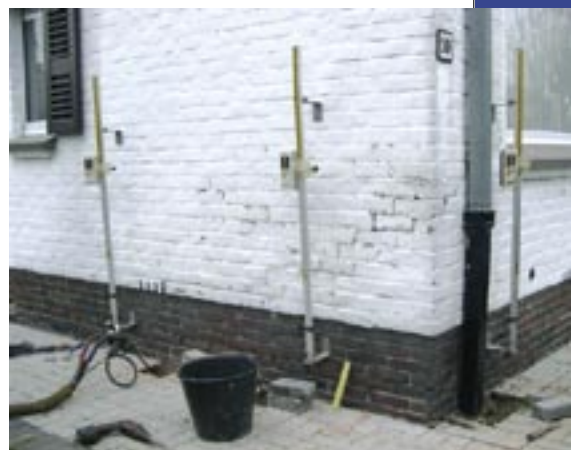
PROJECT 4 Zwaar verkeer laat gevel scheuren

Mijnheer Hamels runt een zaak in onderhoud en herstelling van centrale verwarming. Zijn woning aan de Diestsesteenweg in Kessel-Lo kreeg het door aanhoudend zwaar verkeer hard te verduren. In die mate zelfs dat zijn aangebouwde keuken stevig aan het verzakken ging.

“De betonplaten van de steenweg liggen los. Ze bewegen daardoor continu en vallen als voorhamers neer telkens er zware vrachtwagens over rijden. Meerdere woningen vertoonden barsten, maar **mijn keuken scheurde** als het ware **af** en verzakte minimaal twee centimeter. Het **linteel boven het keukerraam kwam los** en het raam zelf kon niet meer open”, aldus dhr. Hamels. Voor URETEK-België werd deze uitdaging hun allereerste project.

■ **Waar:**
Kessel-Lo

■ **Probleem:**
Aanbouw verzakt door trillingen
